Namn: Hanna Almqvist  
Handledare: Matz Norling, Johan Lindell och Henrik Wilmar  
Skola: Arlandagymnasiet  
Email: [hanna.almqvist@arlandagymnasiet.se](mailto:hanna.almqvist@arlandagymnasiet.se)  
Datum: 2019-04-12

# Vandarmusslor i bur som PCB-indikator

Fungerar utplacerade vandarmusslor i bur som PCB-indikator?

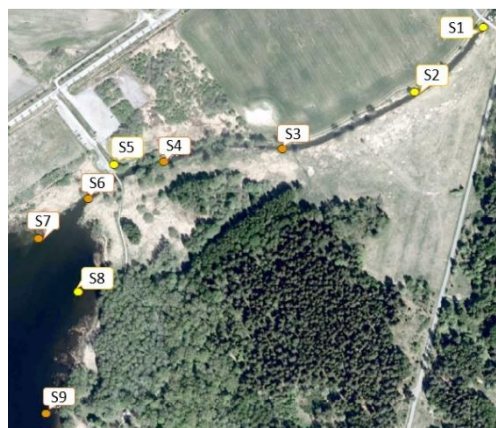
Figur 3. Karta på Märstaån där sedimentprover utfördes. Hög halt av PCB, orange prickar, visar intervall 0,0076–0,034 mg/kg och medelhög halt av PCB, gula prickar 0,0025–0,0076 mg/kg. Kartunderlag: Structor 2018

En sedimentundersökning utfördes i Märstaån 2018 (Rapport T1822976, Structor) som redovisade PCB halten i tio cm av det översta lagret. Det visade på fem platser av hög halt av PCB och fyra proppar med medelhöghalt av PCB (se figur 2 och 3). I Märstaån visades en övervikt på högklorerade PCB, vidare i Steningeviken blev en mer jämn halt av samtliga PCB.

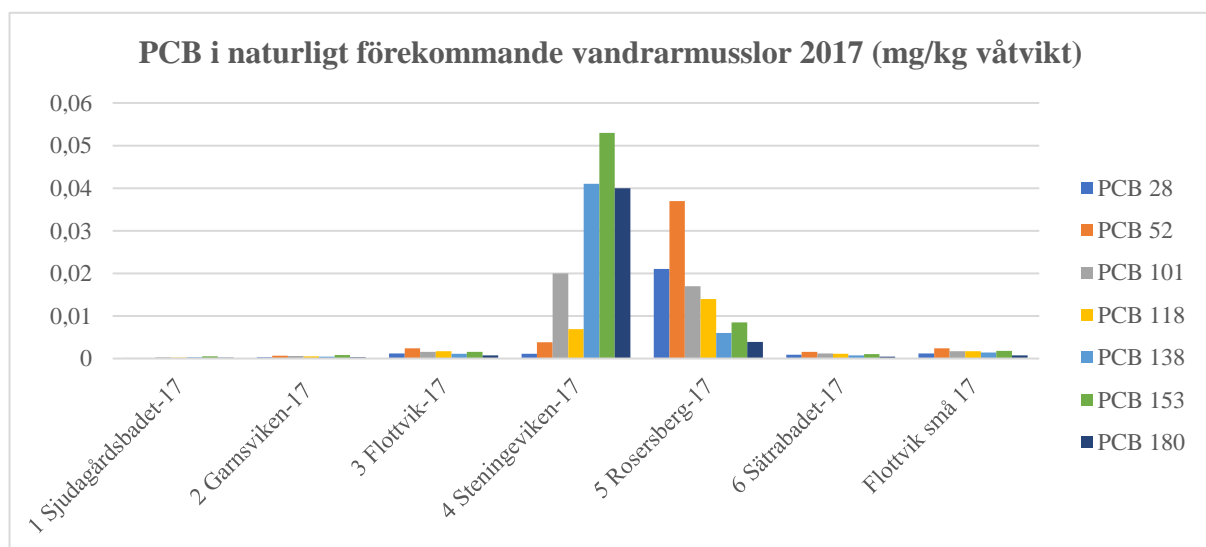
Figur 6. Halten av PCB i naturligt förekommande vandarmusslor (Norling, 2018).

År 2017 utfördes en undersökning om befintliga vandarmusslor kunde användas som miljöindikator och resultatet visade att vandarmusslan är en biologisk miljöindikator. Resultatet visade att Rosersbergsvikens och Steningevikens musslor hade hög halt av PCB, Rosersbergsviken främst lågklorerade PCB och Steningeviken främst högklorerade PCB (se figur 6). Hög halt i Steningeviken tros bero komma från närliggande båtvrak. Provplatserna är benämnda med suffixet -17 (Norling, 2017).

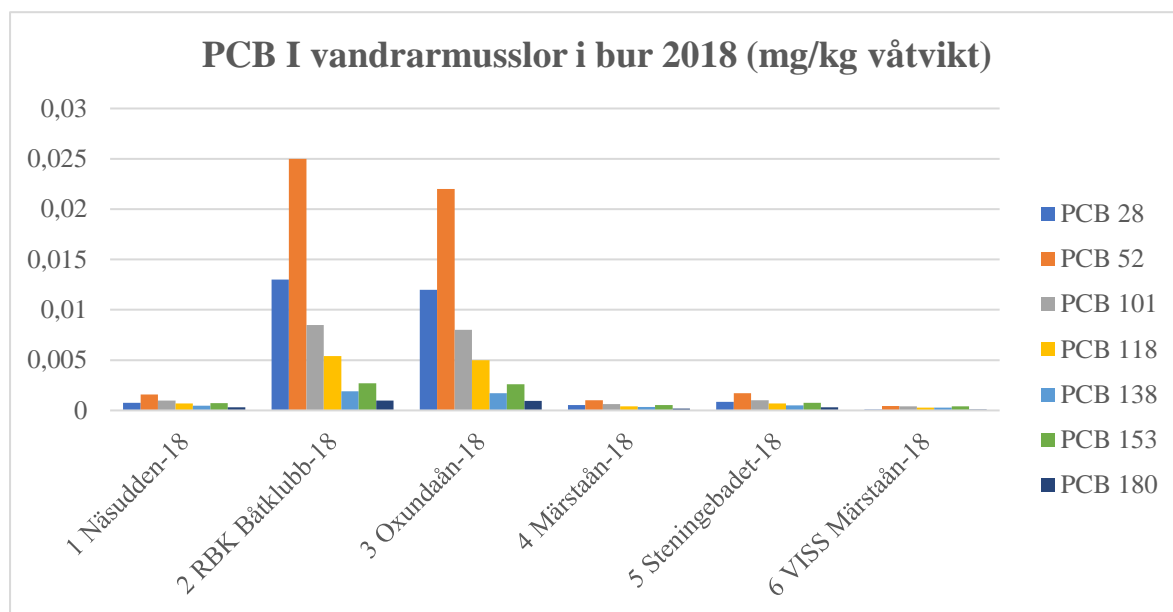
Figur 8. Halt av PCB i samtliga provplatser. Provpunkt 2 Rosersbergs småbåtshamn och 3 Oxundaån visar högst utslag av PCB.

Noterbart är att halten i vandrarmusslor i Märstaån (4 Märstaån-18 och 6 VISS-Märstaån-18) var lägre än Näsudden, där vandrarmusslorna ursprungligen hämtades från (se figur 10). Det kan tyda på att vandrarmusslorna hade anpassat sig till omgivningen och är känslig mot förändringar. Vattenflödet har legat på 100 l/s minimum i Märstaån vilket säkerställer ett kontinuerligt flöde av vatten för vandrarmusslorna att filtrera under hela provperioden (se figur 5). Mätvärde för vattenflödet för Näsudden, referensplatsen, finns inte men det finns en sannolikhet att det var ett mindre flöde eftersom Näsudden ligger i en vik. Det kan betyda att vattenflödet i Näsudden är lägre än i Märstaån. Ett lägre vattenflöde kan ha olika påverkan på uppmätt PCB-halt. Ett lägre PCB-halt kan delvis bero på ett högre vattenflöde där PCB inte får chansen att samlas upp i vattnet som i en vik till exempel. Ett högre vattenflöde kan också påverka volymen vatten en vandrarmussla filtrerar, vilket i sin tur kan påverka tiden som behövs för att stabilisera PCB-halten i vandrarmusslorna.
