# Recipientutredning Märstaån

Swedavia AB

**Projekttitel:** Recipientutredning Märstaån

**Projektnummer:** 32402141

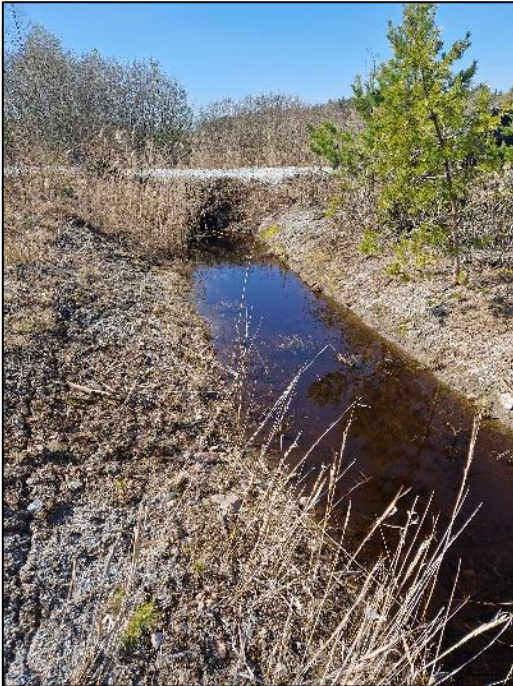
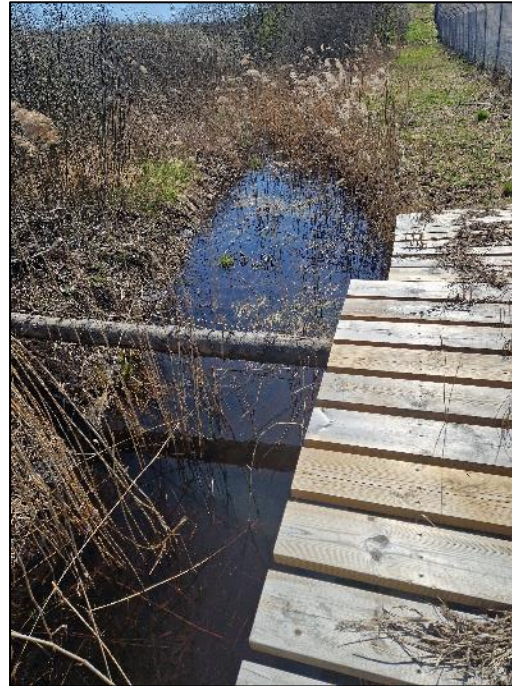
Figur 4.4 Kättstabäcken rinner under en grusväg ett tiotal meter norr om provtagningspunkt Kb upp. Figur 4.5 Strax uppströms provtagningspunkt Kb upp.

Väster om Slåttsjön finns ett område benämnt 1805 Slåttsjön (markerad i Figur 4.3) där PFAS-förorenad mark påträffats (Sweco, 2022). Avrinning från området sker ytligt till Slåttsjön eller till Kättstabäcken i området mellan sjön och provpunkten Kb upp, som likt Kb opåv ingått i Arlandas provtagningsprogram sedan 2021, men provtagits mer frekvent. Precis uppströms provtagningspunkt Kb upp rinner Kättstabäcken i en kulvert under en grusväg, se Figur 4.4 och Figur 4.5.

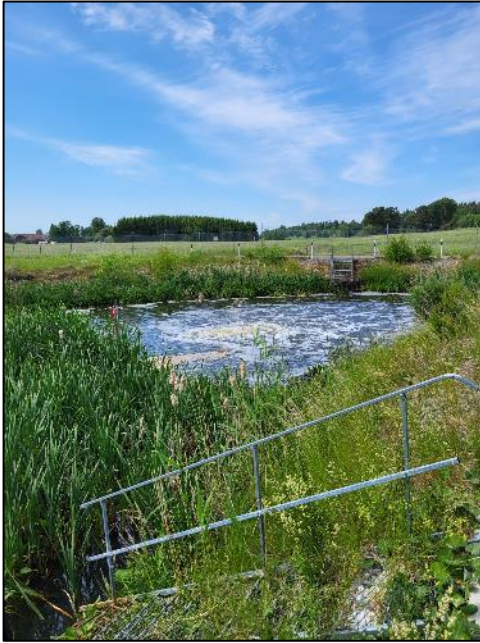
Figur 4.9 Luftningsdamm precis nedströms KDA ut och KDA bypass.

Nedströms provtagningspunkten Kb upp fortsätter Kättstabäcken söderut längs Arlandas västra rullbana. Intill rullbanan finns dagvattenanläggningen KDA som består av ett antal sammankopplade dammar med syfte att rena stora delar av Arlandas dagvatten. Uppströms dammen finns provtagningspunkt KDA upp, varifrån Kättstabäcken tidigare avleddes via en fåra som flödade genom KDA-dammen. Fåran utgör en del av markavvattningsföretaget Elgesta-Kättsta torrlägningsföretag som upprättats på mitten av 1900-talet, se Figur 4.6. Fåran är idag igensatt, och Kättstabäcken avleds söderut till anläggningens utloppsdam, där syresättning sker genom luftbubbling, se Figur 4.9. Provtagningspunkten KDA ut är belägen i utloppsledningen från KDA-dammarna, och

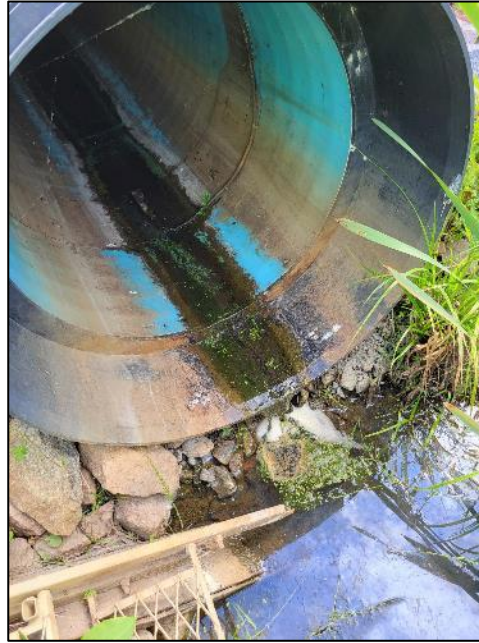
Figur 4.10 Utloppsledningen för KDA ut och KDA bypass.

tagningspunkt P14 i Figur 4.8. Ytterligare PFAS-förorenade områden tillhörande brandövningsplatsen (1807b) respektive tidigare brandstation (2003 f.d. station) har identifierats i anslutning till P14 med avrinning mot samma dike som resterande del av område 1807. Dagvatten rinner vidare längs diket som ansluter till dagvattenledningsnät under bana 1 med utlopp i dike väster om bana 1. Här har en slusslucka funnits tidigare som reglerat flödesriktningen beroende på uppmätta halter av TOC (Swedavia Airports, 2023a). Vid höga halter TOC har dagvatten avletts söderut mot en luftningsdamm i anslutning till KDA-dammarna (Figur 4.9) och vid låga halter har dagvatten avletts till ett dike som mynnar direkt i Kättstabäcken. Idag leds allt dagvatten i utloppspunkten mot luftningsdammen i anslutning till KDA-dammarna (Swedavia Airports, 2023a) och sedan vidare till dammarna alternativt direkt till recipienten (via provpunkten KDA bypass, se Figur 4.10).

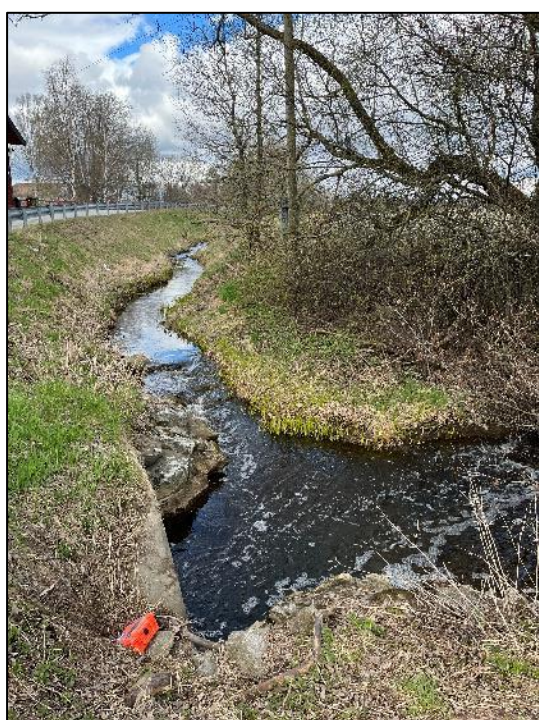
Figur 4.12 Sammanflödet av Kättstabäcken och Halmsjöbäcken (från höger i bild).

Från Halmsjön rinner Halmsjöbäcken via ett antal reningsdammar och ett våtmarksparti, samt en tunnel under södra delar av Arlanda, för att sedan rinna yttledes västerut mot Kättstabäcken. Direkt uppströms provpunkt F ansluter Halmsjöbäcken till Kättstabäcken (Figur 4.12 och Figur 4.13). I princip hela sträckan av Halmsjöbäcken fram till väg E:4 har tidigare ingått i markavvattningsföretag (som idag är ändrade eller upphävda).

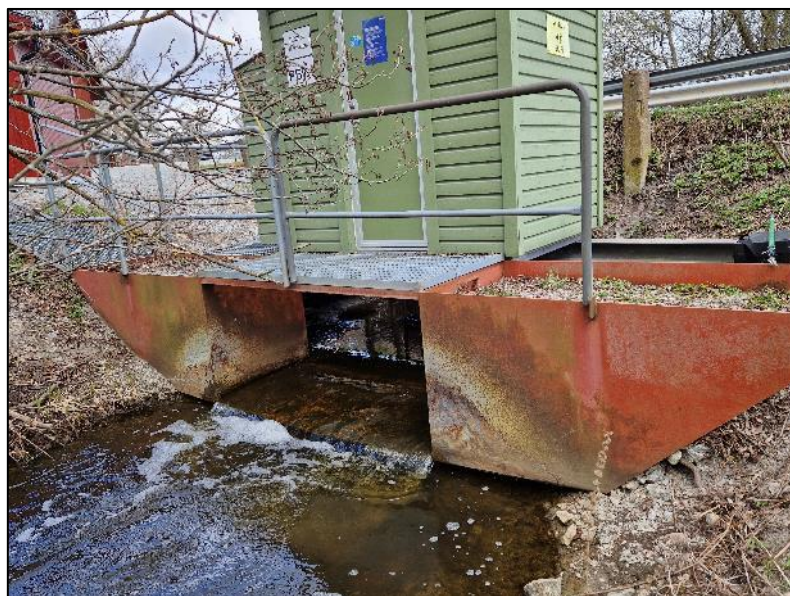
Figur 4.13 Provpunkt F strax nedströms sammanflödet av Kättstabäcken och Halmsjöbäcken.

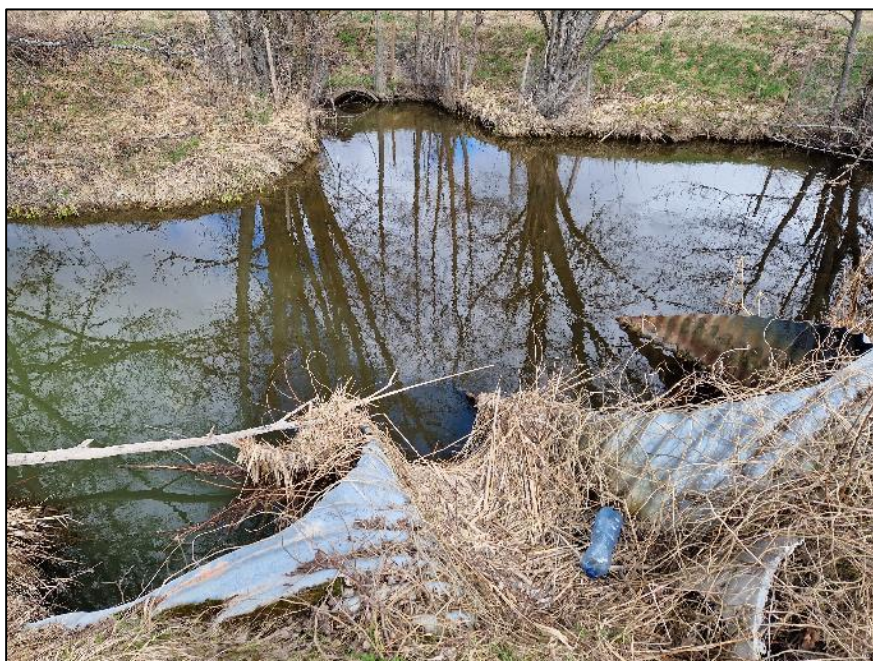
*Figur 4.16 Sammanflödet av Odensalabäcken och Märstaåns övre del. Odensalabäckens vatten kommer från vänster i bild och vattnet från höger kommer från provpunkt F. Tre trummor (varav två syns i närmast i bild) leder vattnet vidare till Måby vattenpark. På motstående sida syns en inbuktning i strandlinjen med en trumma som avleder dagvatten från Märsta samhälles nordöstra del, se tekniskt avrinningsområde i Figur 4.17.*

Vid platsbesök (2023-04-28) noterades en trumma med utgående flöde till samma område där Odensalabäcken och Märstaån möts, se Figur 4.16. Enligt uppgifter från Sigtuna vatten ansluter en dagvattenledning till trumman och bidrar med dagvatten från Märsta samhälles nordöstra del, se Figur 4.17. Enligt kartunderlag avleds detta område ytledes söderut, och tillhör således det ytliga avrinningsområdet för delsträcka 5. Då området tekniskt avrinner mot delsträcka 4 har en korrigering gjorts i kartunderlaget för denna rapport, vilket innebär att området tillhör avrinningsområdet för delsträcka 4.

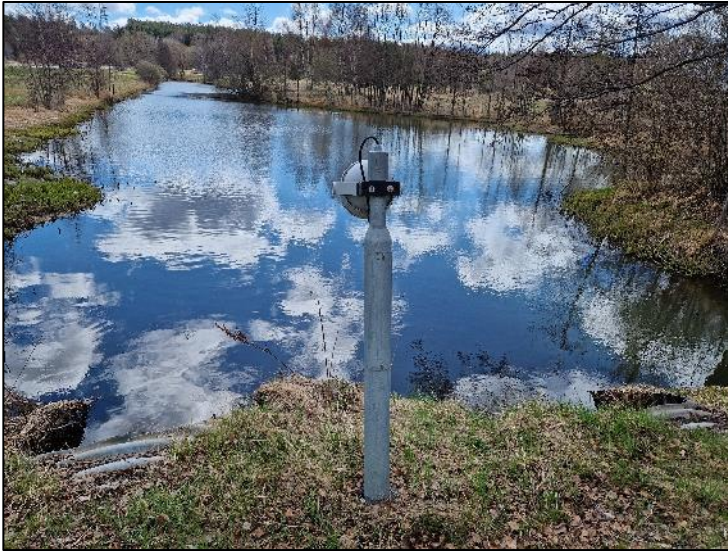
*Figur 4.18 Inlopp till Måby vattenpark.*

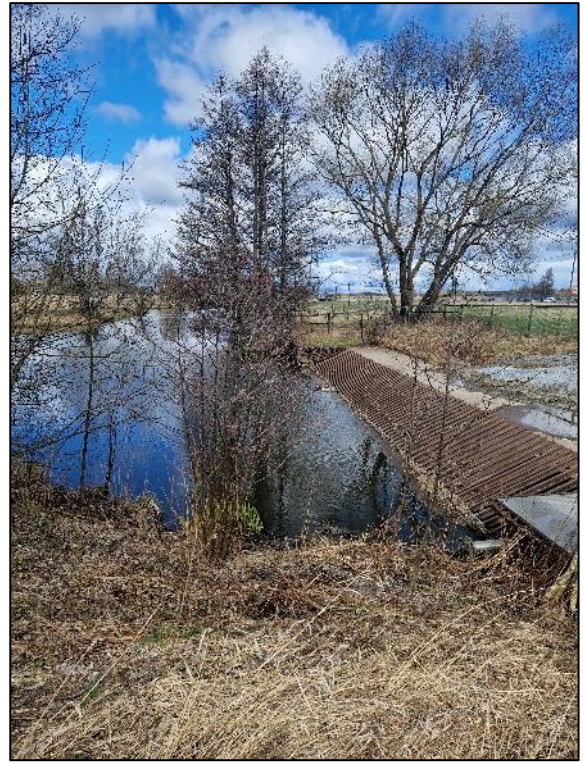
*Figur 4.19 Gallerförsedd inlopp till Moralundstunneln från Fältvägsdammen (Måby vattenpark).*

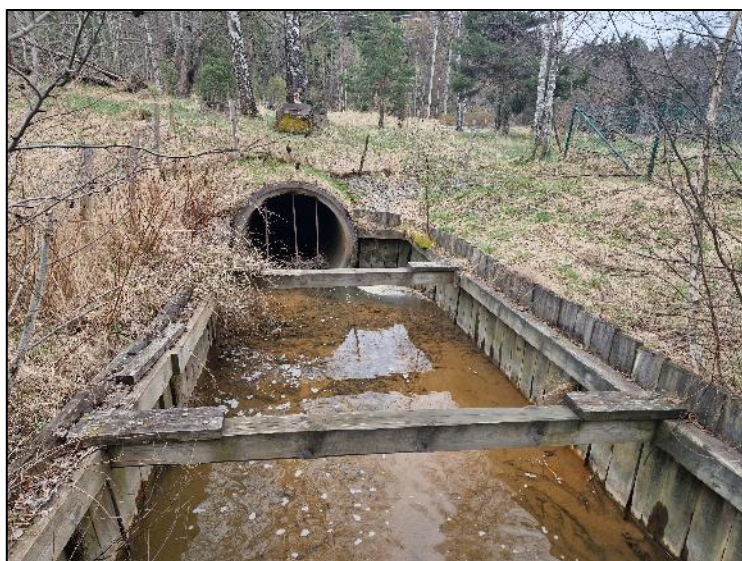
Figur 4.22 Inlopp till Moralundstunneln vid Måbyleden.

I höjd med Måbyleden ansluter Märstaåns gamla åfåra till en dagvattenledning, som i sin tur utgör ett påstick till Märstaån i Moralundstunneln, (Figur 4.21 och Figur 4.22). I kulverten finns en pumpstation som pumpar dagvatten till en konstgjord del av Märstaåns gamla åfåra (Märsta vattenpark), belägen på andra sidan järnvägen längs Västra Bangatan. Denna kulvert, som ansluter till Moralundstunneln, har en relativt flack lutning (ca 1 promille), vilket innebär att dagvatten från Moralundstunneln kan rinna bakvägen och nå pumpstationen, och i sin tur pumpas till Märsta vattenpark på andra sidan järnvägen, se Figur 4.23. Det är ett relativt litet flöde från tunneln som når pumpstationen, och huvuddelen av flödet i tunneln fortsätter rinna söderut. Järnvägen utgör en ytlig vattendelare, vilket innebär att dagvatten enbart kan nå den konstgjorda åfåran via pumpning.

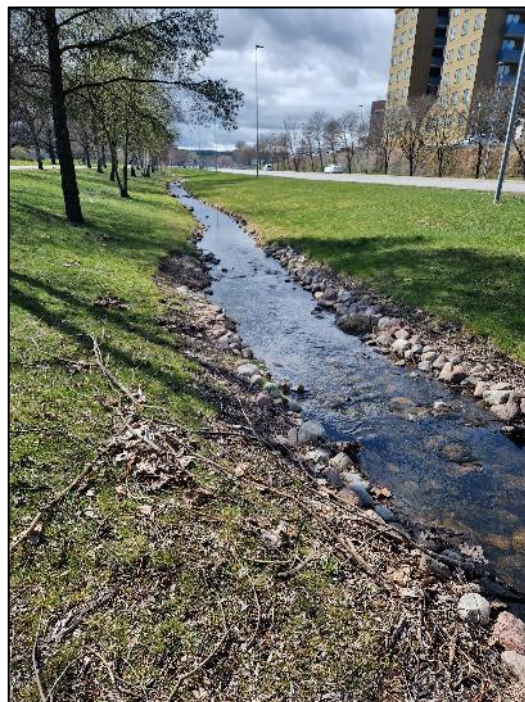
Figur 4.23 Märstaåns gamla åfåra som tillförs vatten österifrån genom pumpling.

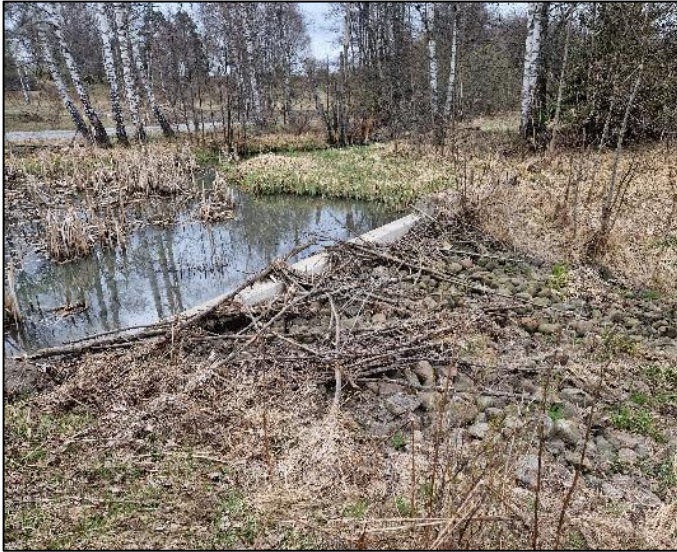
Figur 4.25 Överfall vid Rosersbergsbäcken där ytvatten kan brädda till Moralundstunneln.

Rosersbergsbäcken är ett biflöde till Märstaån och rinner från tätorten Roserberg (beläget ca 5 km söder om Märsta tätort) norrut, genom främst jordbruksmark, och kulverteras en sträcka under järnvägen för att rinna vidare ytledes norr om Bristaverket. **Intill Bristaverket finns en provtagningspunkt i bäcken, samt ett inlopp till Moralundstunneln, dit vatten från Rosersbergsbäcken kan brädda vid höga flöden. Bräddinloppet omfattar ett överfall följt av en trumma som ansluter till tunneln** (Figur 4.25 och Figur 4.26).

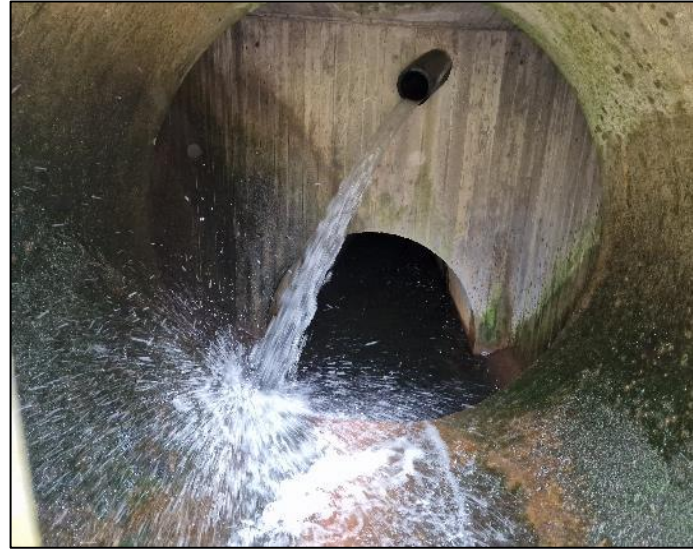
Figur 4.26 Bräddinlopp till Moralundstunneln vid Rosersbergsbäcken. Rosersbergsbäckens vatten bräddade inte in i tunnelns vid fältbesöket. **Vattenflödet som syns på bilden är kondensvatten från Bristaverket.**

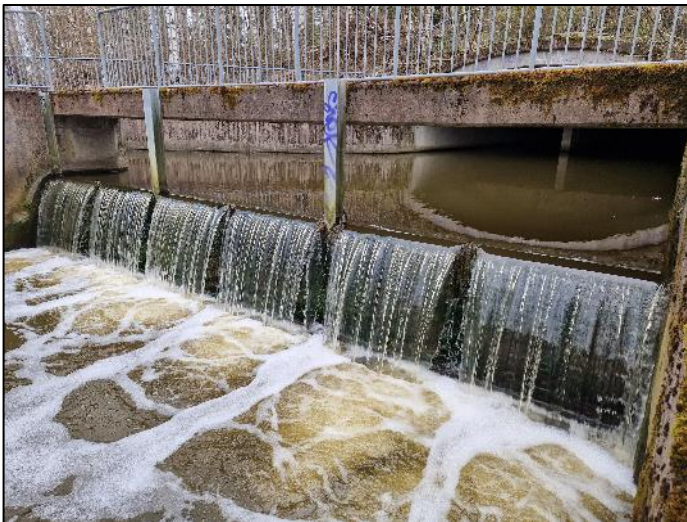
Figur 4.27 Moralundstunnelns utlopp.

Rosersbergsbäcken rinner vidare och utgör en del av "åriket" i Steningedalens naturreservat som omfattar ett antal anlagda dammar, se Figur 4.24. Märstaåns gamla åfåra ansluter till Rosersbergsbäcken i höjd med ett kolonilottsområde, och ca 200 meter nedströms ansluter bäcken till Märstaån där utloppet från Moralundstunneln mynnar. Moralundstunnelns utlopp ligger ca 200 meter uppströms flödet inom åriket och består av en stor kanalformad betongkonstruktion med ett överfall som leder ytvatten vidare via ett dike mot Steningedalen (Figur 4.27 och Figur 4.28).

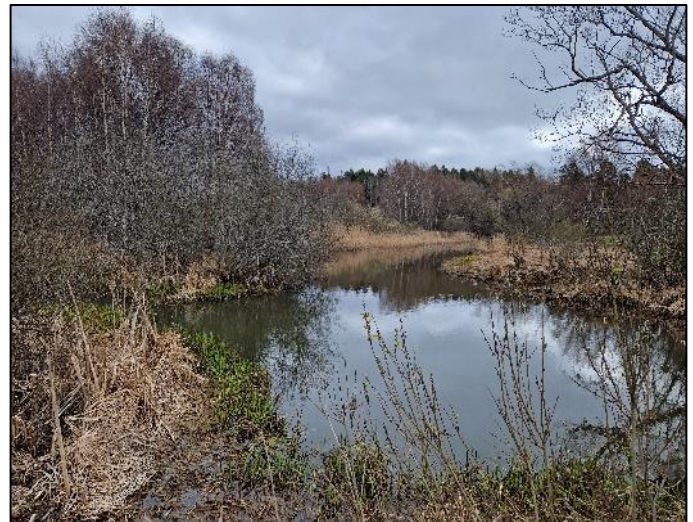
Figur 4.28 Sammanflödet av Roserbergsbäcken (från vänster) och Moralundstunneln (Märstaån).

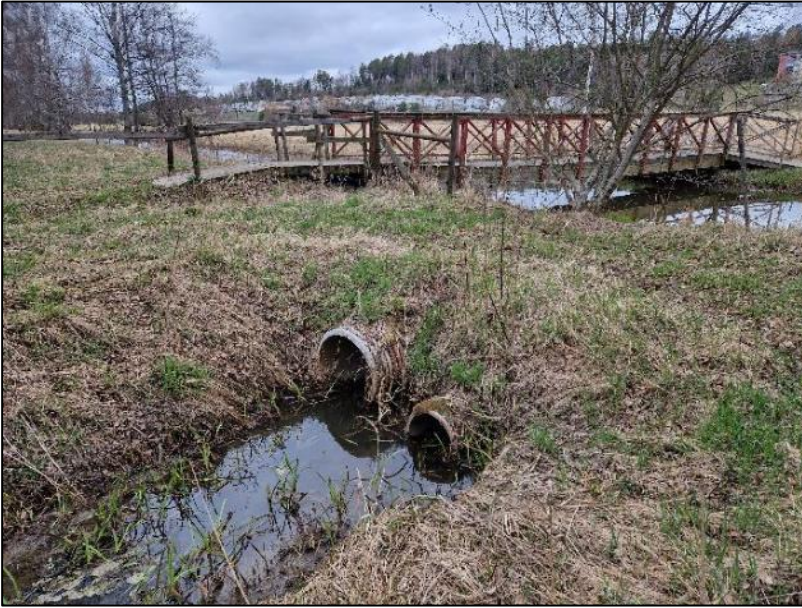
*Figur 4.30 Utlopp till Märstaån från mindre vattendrag som ansluter Märstaån från sydost i nordöstra delen av delområde 5 (ej klassat).*

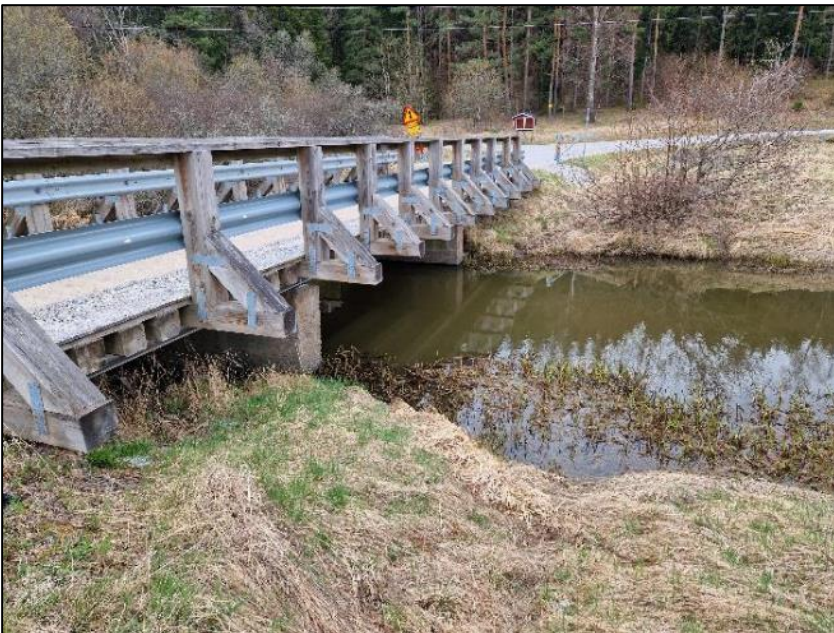
*Figur 4.31 Märstaån vid provpunkten Märstaån mynning.*

Märstaåns sjätte och sista delsträcka är ca 1,8 km lång och flödar helt inom Steningedalens naturreservat, som är en långsmal öppen dalgång mellan Märsta Centrum och Mälaren, se Figur 4.29. Delsträckan mynnar i Steningeviken, som utgör en del av vattenförekomsten Mälaren-Skarven. Avrinningsområdet är ca 5,8 km<sup>2</sup> och utgörs främst av oexploaterad mark i form av skogs- och jordbruksmark samt övrig öppen mark. Tillrinning sker via mindre, oklassade vattendrag, se Figur 4.30. Inom avrinningsområdet finns även en del flerbostadsbebyggelse tillhörande Märsta tätort. Den mest nedströmsliggande provtagningspunkten, Märstaåns mynning, ligger inom delsträckan, se Figur 4.31.

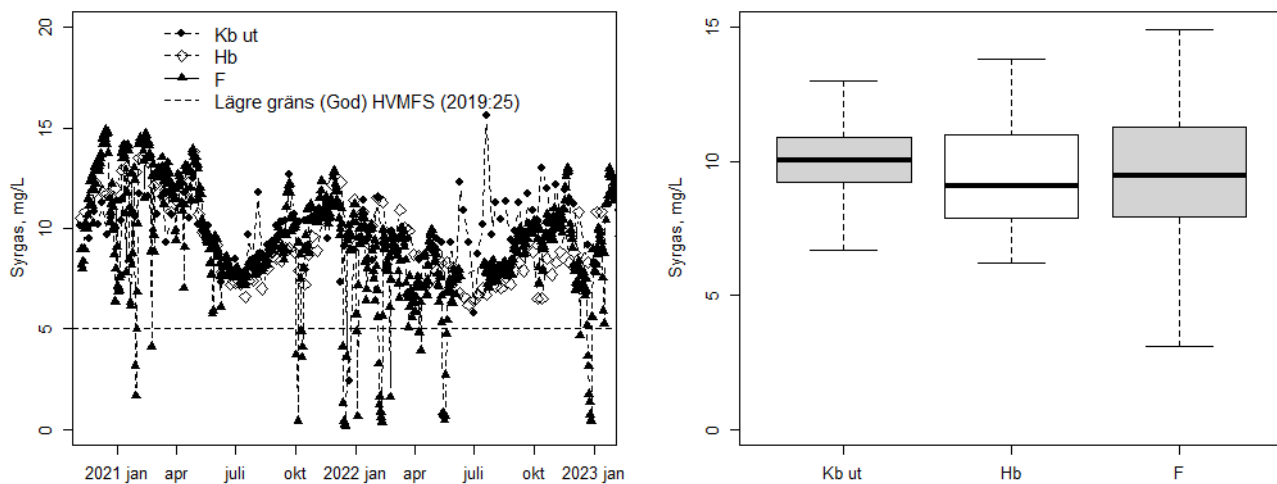
Figur 4.37 Tidsserier och låddiagram av syrgashalt vid Kättstabäckens och Halmsjöbäckens mynningar samt provpunkt F. Lådans gränser visar första och tredje kvartilen av mätvärden och strecket genom lådan visar medianvärdet. Horisontella streck visar de lägsta och högsta mest avvikande mätvärdena inom 1,5 gånger avståndet mellan första och tredje kvartilen. Värderna som ligger utanför detta intervall visas inte i låddiagrammen. I tidsserierna redovisas samtliga data. Notera skillnader i skala mellan tidsserier och låddiagram.

Syrenivåerna var överlag tydligt samvarierande (Figur 4.37) men tidsserien från provpunkt F karaktäriseras av en högre förekomst av plötsligt uppstående och snabbt övergående låga värden. Mätningen vid F utförs automatiskt och inrapporteras som dygnsmedelvärden medan mätningarna vid Kb ut och Hb görs i samband med provtagningar (genom fältmätning). Enligt Swedavia har den automatiska syremätaren vid F dragits med vissa problem och sannolikt är den höga frekvensen av låga mätvärden enskilda dygn en effekt av det (Swedavia airports, 2023b).

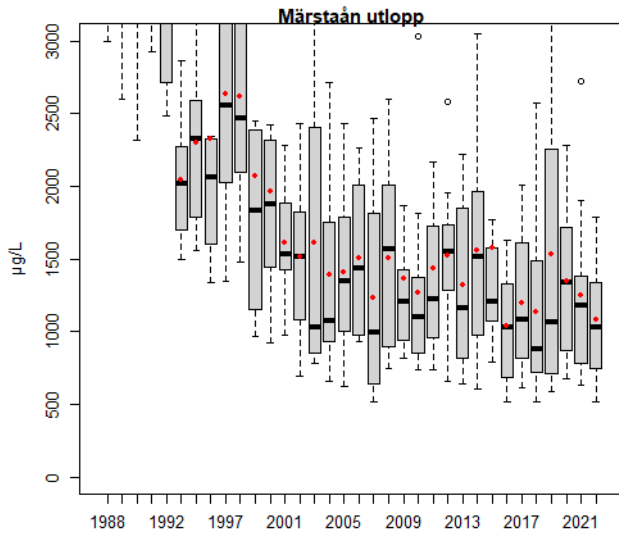
**Tot-N**

Figur # Tot-N
